NAZIV PROJEKTIRANOG DIJELA GRAĐEVINE
MIŠLJENJE PROJEKTANTA O STANJU KONSTRUKCIJE

OZNAKA MAPE	:	OP 59/22
GRAĐEVINA	:	RESTORAN COPACABANA
LOKACIJA	:	Šetnica hrvatskih dragovoljaca Domovinskog rata 1D, Osijek k.č.br. 652/1 k.o. Tvrđavica-Podravlje
PROJEKTANT	:	Tihana Mijić, dipl.ing.građ. G 287

Osijek, ožujak 2023./svibanj 2026.

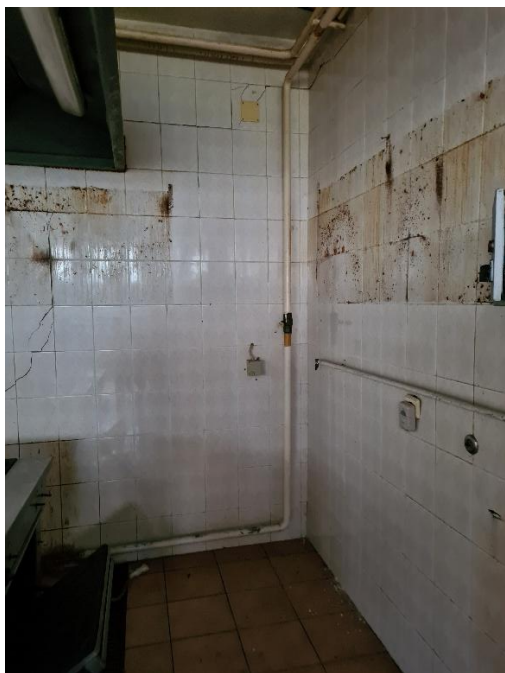
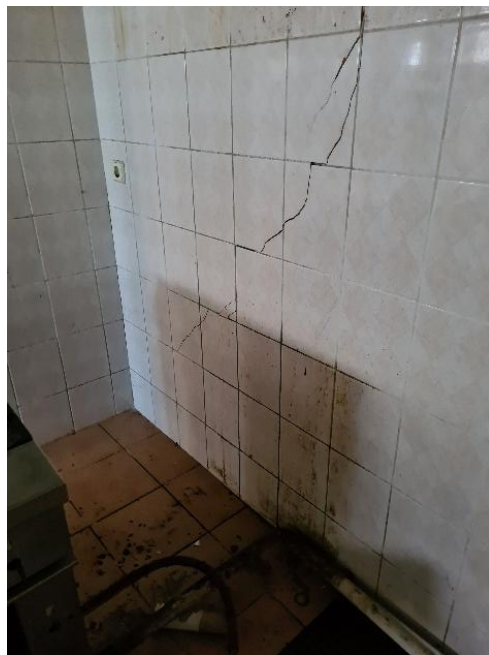
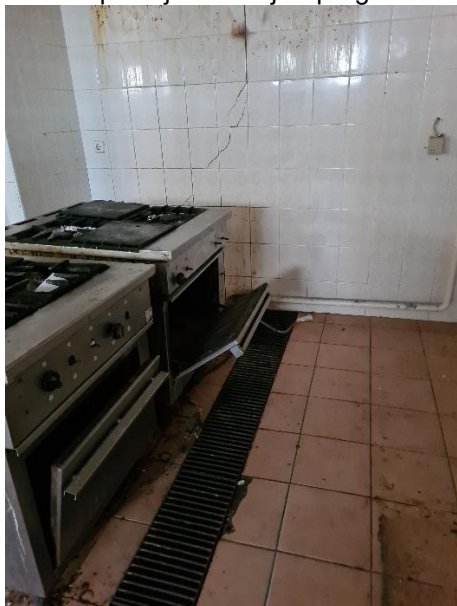
Pregradni zidovi izvedeni su prilikom rekonstrukcije 2009. i na pojedinima su utvrđena oštećenja u obliku horizontalnih i vertikalnih pukotina (slika 9-11). Pretpostavlja se da su predmetni zidovi oslonjeni direktno na podnu ploču bez izvedbe dodatnih temeljnih traka ispod istih, a obzirom da je ploča slabije armirana došlo je do slijeganja i posljedično pucanja zida. Uz zid je poslavljen i podna rešetka kuhinje pa je moguće da je došlo do izljevanja otpadnog materijala i ispiranje tla.

Slika 9. postojeće stanje - pregradni zid pukotina

Slika 10. postojeće stanje - pregradni zid pukotina

Slika 11. postojeće stanje - pregradni zid pukotina

- u potpunosti ukloniti dio zgrade oznake C i C1;
- ukloniti oštećene pregradnje zidove u dijelu zgrade oznake A;
- u dijelu zgrade oznake A sanirati podnu konstrukciju i temeljno tlo u postojećem prostoru kuhinje kod podne rešetke - uloniti i izvesti novu podnu AB ploču povezanu sa postojećim dijelom koji se zadržava. Prekonstruirati i stanje tla ispod postojećih temelja, ako je došlo do prodora opadne vode u tlo isto sanirati uključujući i eventualno potrebnu sanaciju temelja;

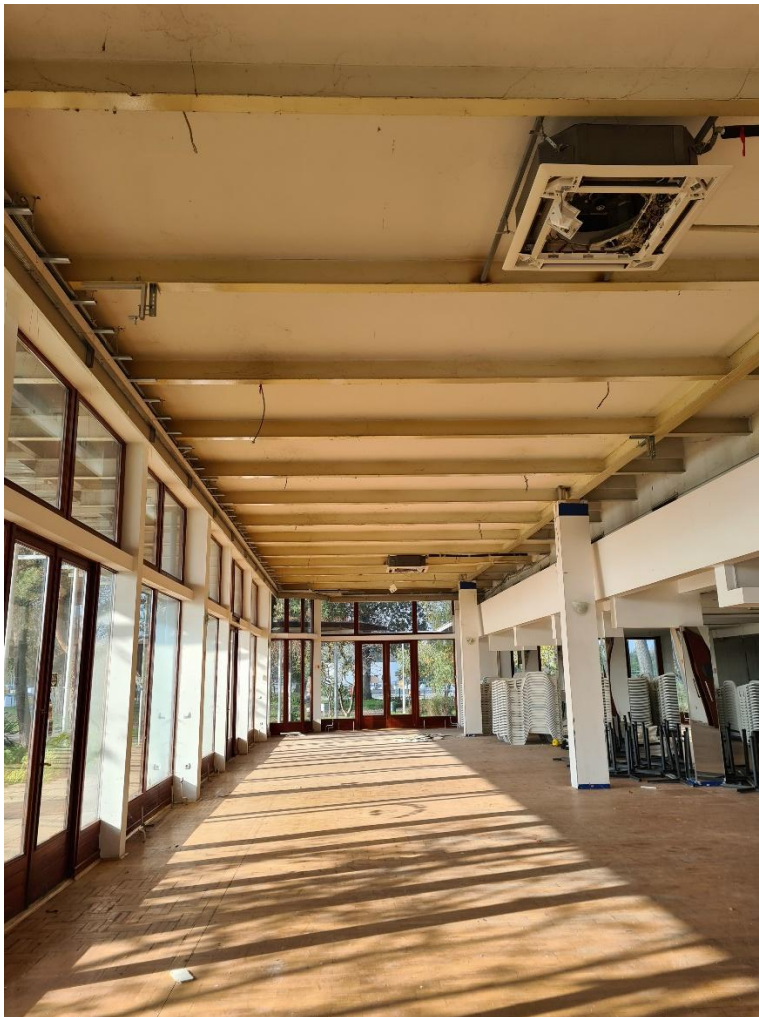
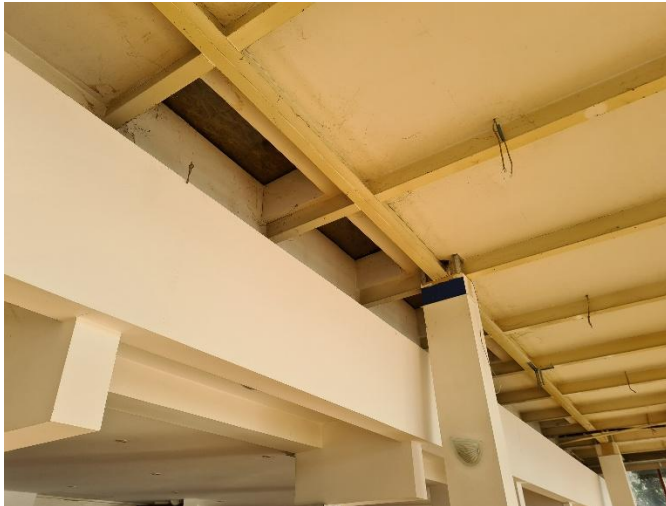
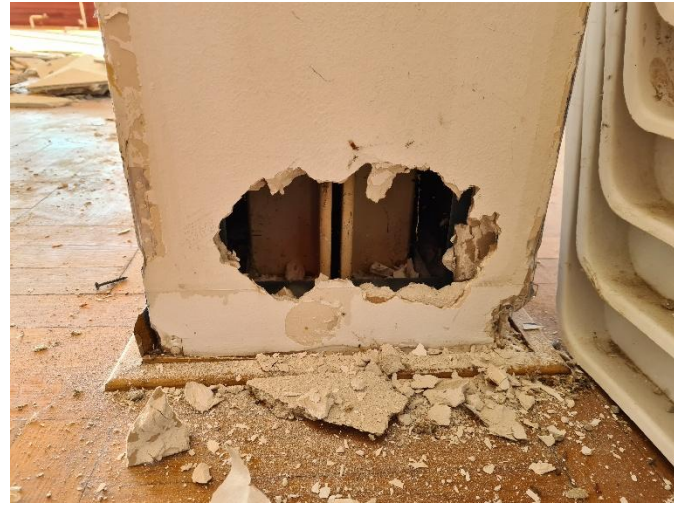
Slika 12 - dograđeni dio oznake B - nosiva čelična konstrukcija

Slika 13 - dograđeni dio oznake B - nosiva čelična konstrukcija

Slika 14 - dograđeni dio oznake B - nosiva čelična konstrukcija-stupovi

Vizualnim pregledom konstrukcije nisu uočeni progibi horizontalnih elemenata, bočna izvijanja ili veća oštećenja koji bi ugrozili mehaničku otpornost i stabilnost. Postoje manja oštećenja od atmosferskih utjecaja što je vidljivo u promjeni strukture premaza i početnoj fazi korozije.

Nedostaju elementi za osiguranje bočne i prostorne stabilnosti cjelokupne konstrukcije (ili nisu vidljivi).

Protupožarna zaštita čelične konstrukcije nije izvedena u potpunosti. Elementi stupova i dijela horizontalnih nosača obloženi su gips kartonskim pločama, ali nije poznato da li ista imaju svojstva požarne zaštite. Dio obloge je oštećen, a glavni horizontalni nosači stropa nemaju oblogu i nije poznato da li imaju protupožarni premaz.

Mehanička otpornost i stabilnost čelične konstrukcije zadovoljava, te je prikladna za rekonstrukciju uz uvjet dodavanja elemenat prostorne stabilnosti, detaljnu proračunsku analizu svih elemenata konstrukcije i da se zatečena tehnička svojstva vezana za mehaničku otpornost i stabilnost mijenjaju do uključivo 10% (povećanje ukupnog opterećenja).

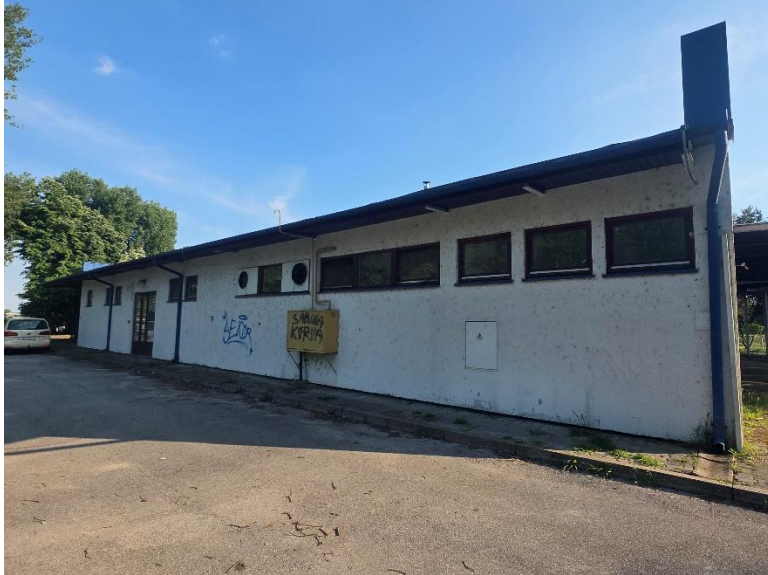
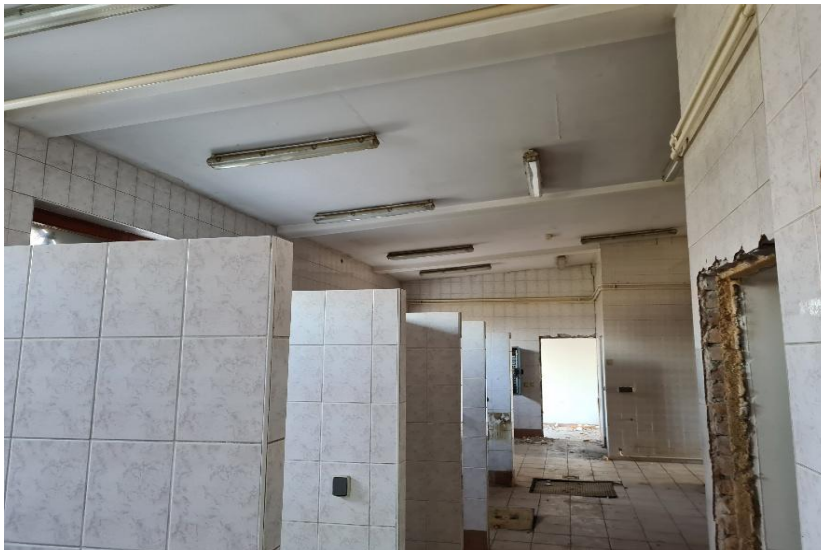
Slika 15- Dogradnja sjeveroistočna strana - dio oznake -C-

Slika 16- Dogradnja sjeveroistočna strana - dio oznake -C- unutrašnji prostor

Pregledom svih nosivih elemenata vertikalne konstrukcije zidova utvrđeno je da su isti u lošem stanju, sa vidljivim vertikalnim i horizontalnim pukotinama i to na svim nosivim i pregradnim zidovima. Pukotine se prostiru cijelom debljinom zida.

Mehanička otpornost i stabilnost zidova i temeljne konstrukcije bitno je narušena.

Pretpostavka je da temelji i podna ploča nisu pravilno dimenzionirani te da nije izvršena prethodna sanacija pjeskovitog tla. Uslijed toga došlo je do velikog slijeganja temeljne konstrukcije koje je prouzročilo velika oštećenja na vertikalnoj zidanoj konstrukciji.

Mehanička otpornost i stabilnost zidova i temeljne konstrukcije bitno je narušena, te dio zgrade nije prikladan za rekonstrukciju. Dio zgrade mora se u potpunosti ukloniti.

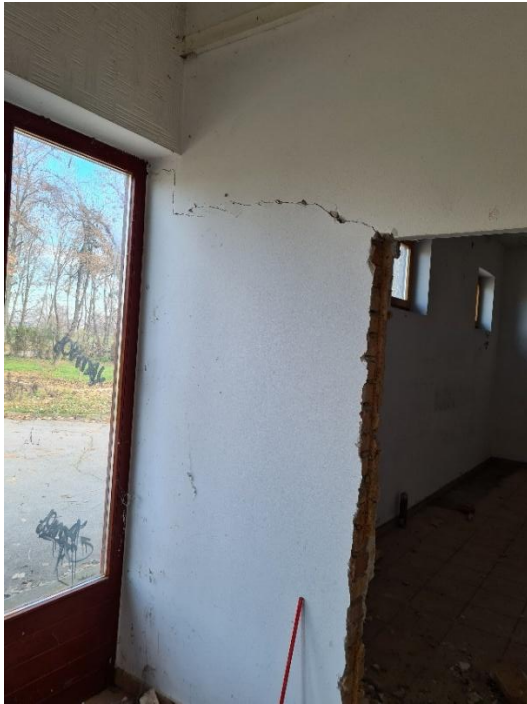
Slika 17. - Pukotine u zidu - spoj vanjskog uzdužnog zida i unutarnjeg

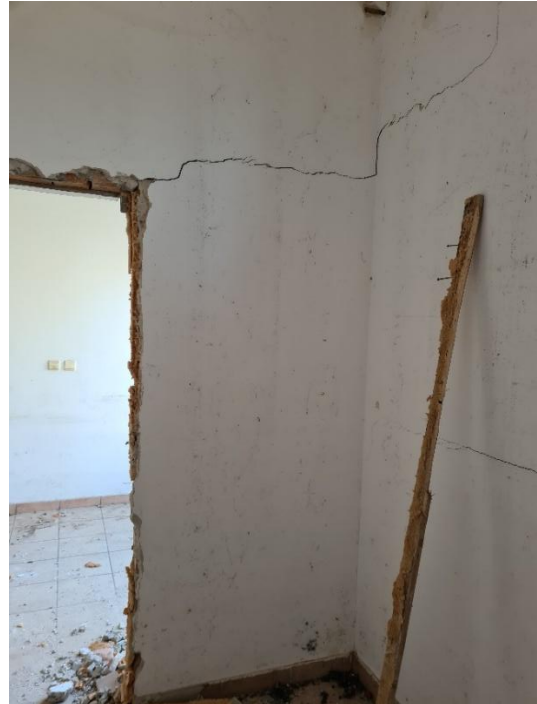
Slika 18. - Pukotine u zidu - spoj vanjskog uzdužnog zida i unutarnjeg

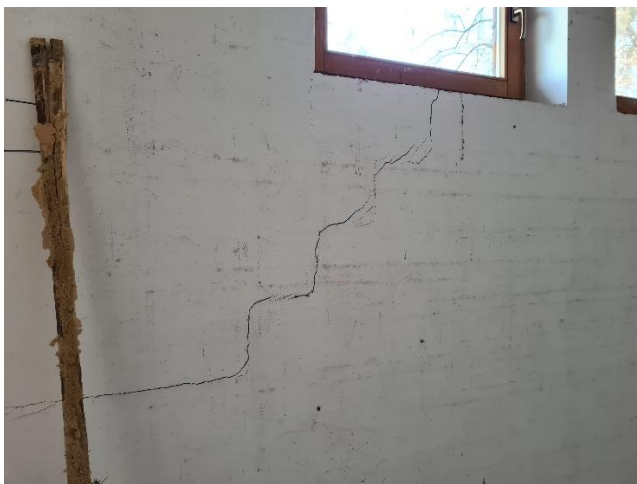
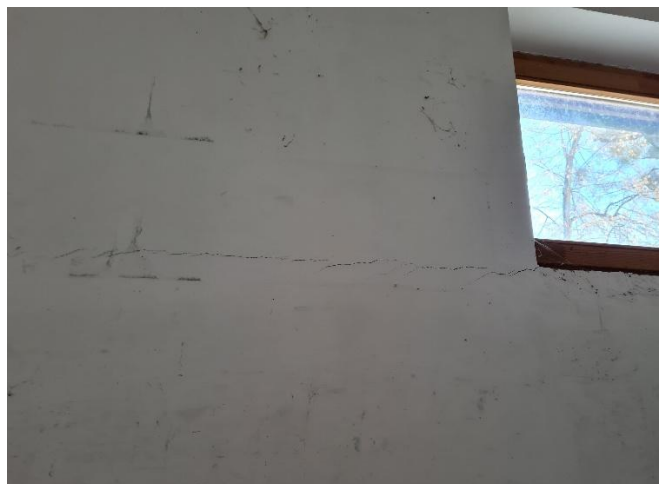
Slika 19. - Pukotine u vanjskom uzdužnom zidu

Slika 20. - Pukotine u vanjskom uzdužnom zidu

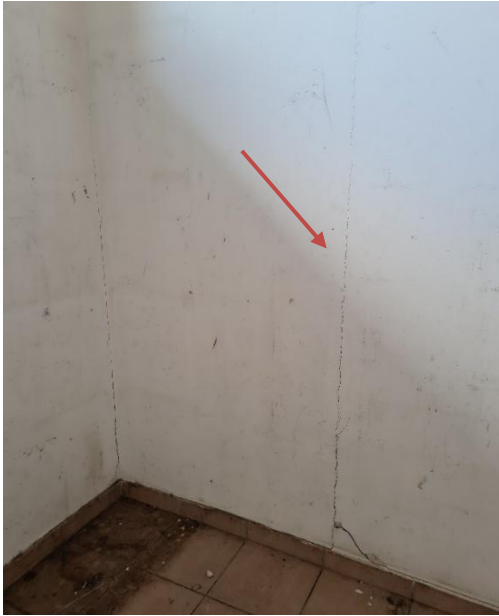
Slika 21. - Vertikalna pukotina - poprečni zid

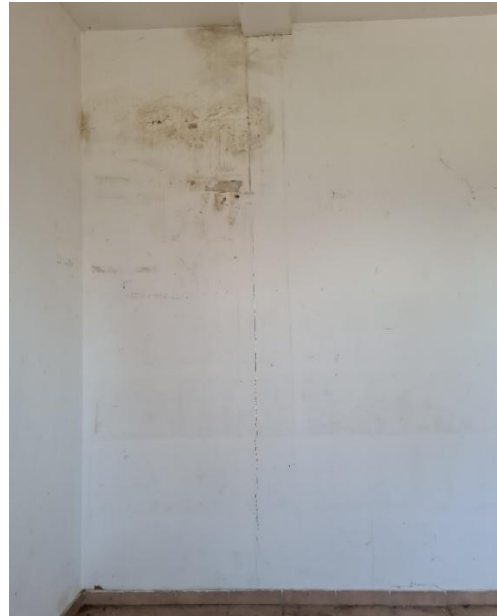
Slika 22. - Vertikalna pukotina - srednji zid

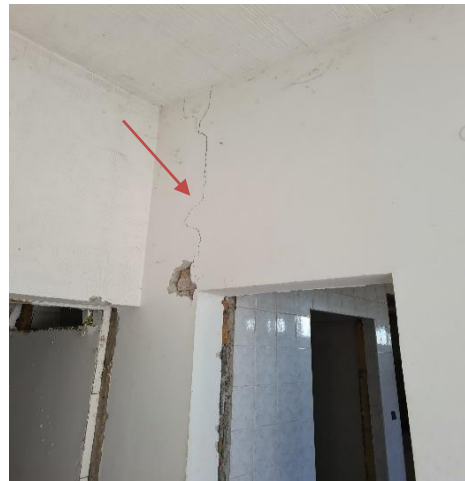
Slika 24. - Vertikalna pukotina - poprečni zid-ugao

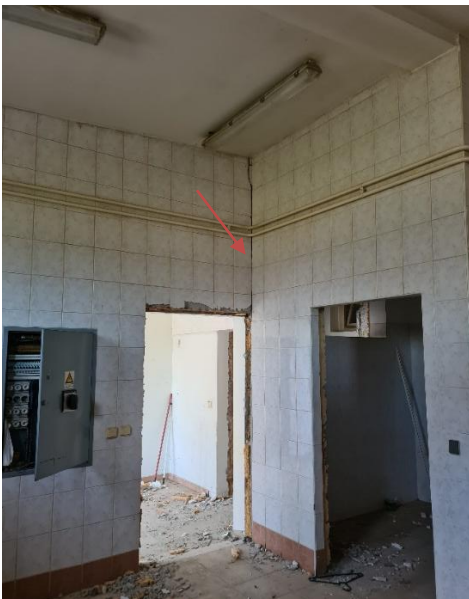
Slika 25. - Vertikalna pukotina na spoju zidova cijelom
debljinom

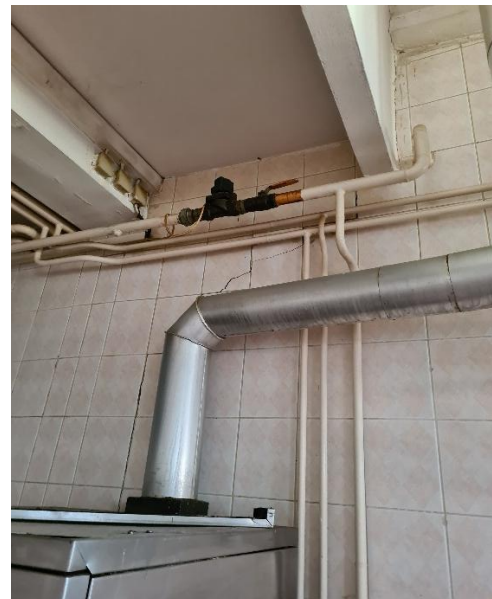
Slika 26. Vertikalna pukotina - pregradni zid
- spoj sa dijelom A

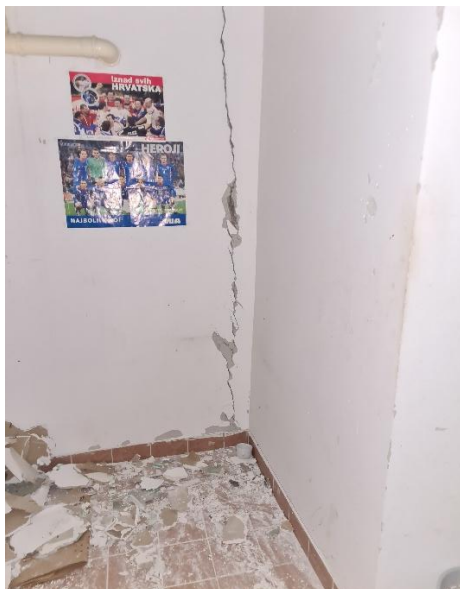
Slika 27. - Vertikalna pukotina - pregradni zid
-spoj sa dijelom A

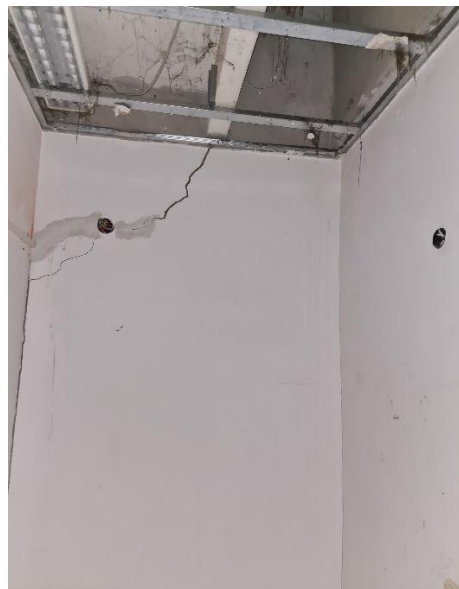
Slika 28. - Vertikalna pukotina - pregradni zid
-spoj sa dijelom A

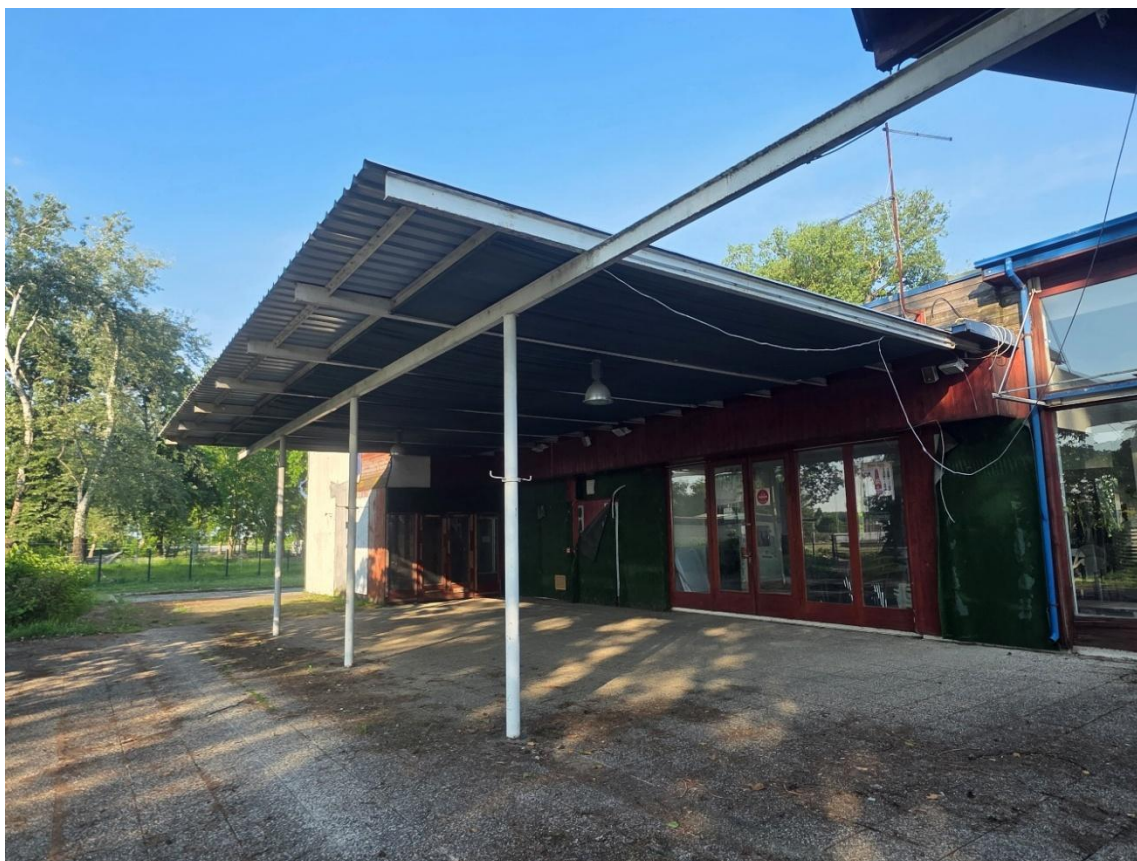
Slika 29- Dogradnja sjeverozapadna strana - dio oznake -E-

Vizualnim pregledmo konstrukcije nisu uočeni progibi horizontalnih elemenata, bočna izvijanja ili veća oštećenja koji bi ugrozili mehaničku otpornost i stabilnost. Postoje manja oštećenja od atmosferskih utjecaja što je vidljivo u promjeni strukture premaza i početnoj fazi korozije.

Nedostaju elementi za osiguranje bočne i prostorne stabilnosti cjelokupne konstrukcije.

Mehanička otpornost i stabilnost čelične konstrukcije nadstrešnice zadovoljava, te je prikladna za rekonstrukciju uz uvjet dodavanja elemenat prostorne stabilnosti, detaljnu proračunsku analizu svih elemenata konstrukcije i da se zatečena tehnička svojstva vezana za mehaničku otpornost i stabilnost mijenjaju do uključivo 10% (povećanje ukupnog opterećenja).

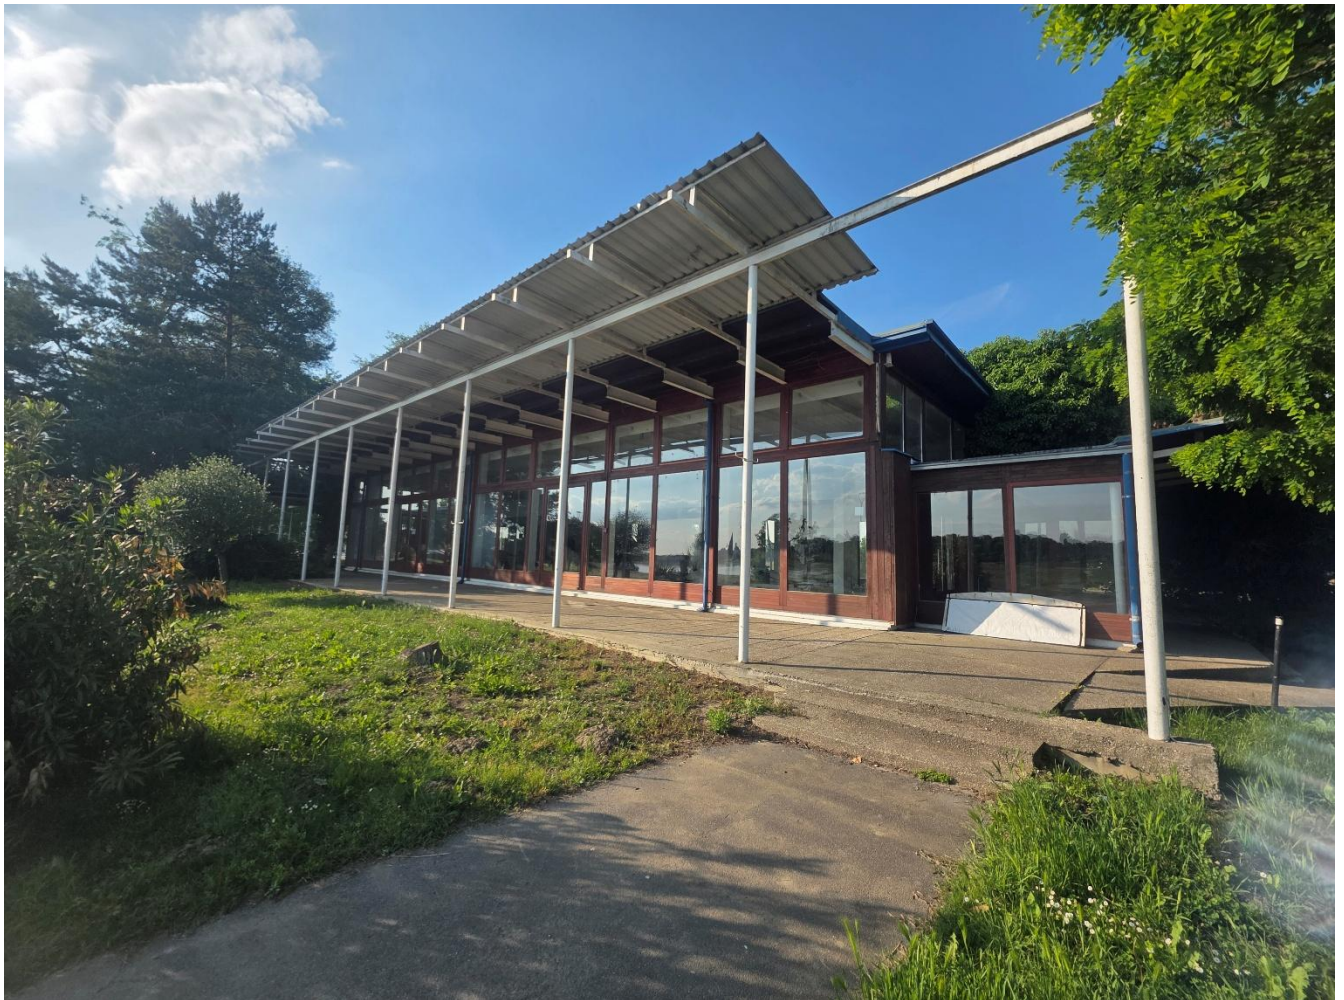
Vizualnim pregledom konstrukcije nisu uočeni progibi horizontalnih elemenata, bočna izvijanja ili veća oštećenja koji bi ugrozili mehaničku otpornost i stabilnost. Postoje manja oštećenja od atmosferskih utjecaja što je vidljivo u promjeni strukture premaza i početnoj fazi korozije.

Izvršen je preliminaran proračun mehaničke otpornosti i stabilnosti i utvrđeno je da svi elementi zadovoljavaju osnovne uvjete nosivosti osim stupova koji ne zadovoljavaju uvjet nosivosti u pogledu izvijanja elemenata.

Nedostaju elementi za osiguranje bočne i prostorne stabilnosti cjelokupne konstrukcije.

Slika 30- Dogradnja jugozapadna strana - dio oznake -D-

Mehanička otpornost i stabilnost čelične konstrukcije nadstrešnice zadovoljava, te je prikladna za rekonstrukciju uz uvjet dodavanja elemenat prostorne stabilnosti, detaljnu proračunsku analizu svih elemenata konstrukcije i da se zatečena tehnička svojstva vezana za mehaničku otpornost i stabilnost mijenjaju do uključivo 10% (povećanje ukupnog opterećenja).
