KONZERVATORSKA STUDIJA

ZA VILU PAULINE HERMAN
(ZGRADU "MAČKAMAME")
U OSIJEKU, DRINSKA 2

Osijek, listopad 1993.

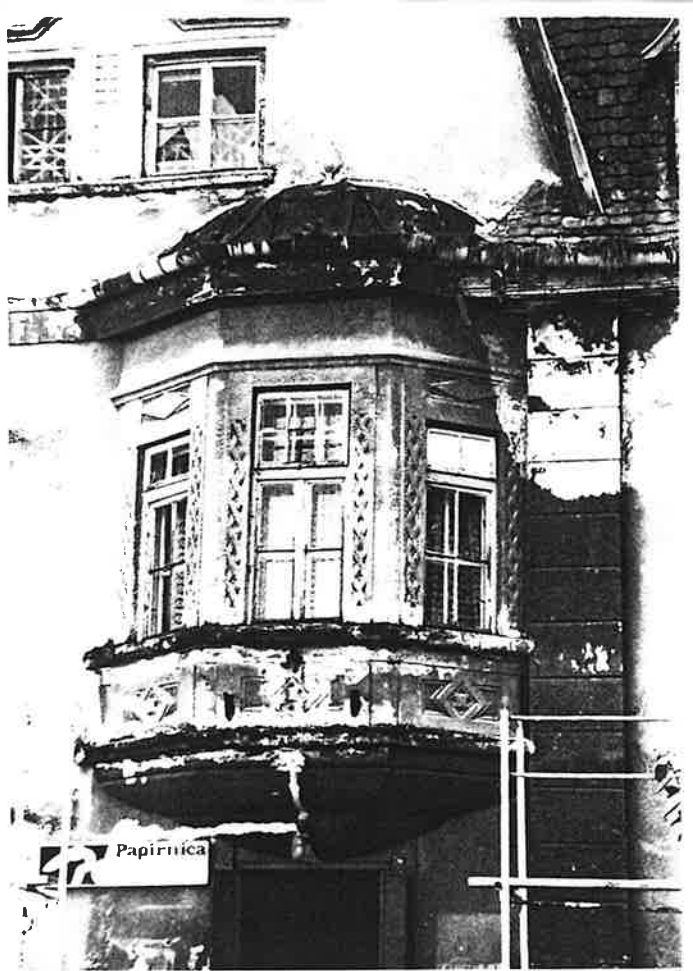
POLOVINA XIX ST.

1922. GOD.

Uspoređujući postojeće stanje zgrade s nacrtima iz 1922. godine očigledno je da je u unutrašnjosti sačuvan izvorni prostorni sklop iz tog vremena. Naknadne pregradnje, izvedene drvenim pregradnim stijenama, lako su uočljive kao i nadogradnja jedne sobe na katu jugozapadnog ugla zgrade. Ostaci srušenog dijela građevine, koja je bila dograđena uz jugoistočni ugao zgrade, vide se na cijelom istočnom pročelju.

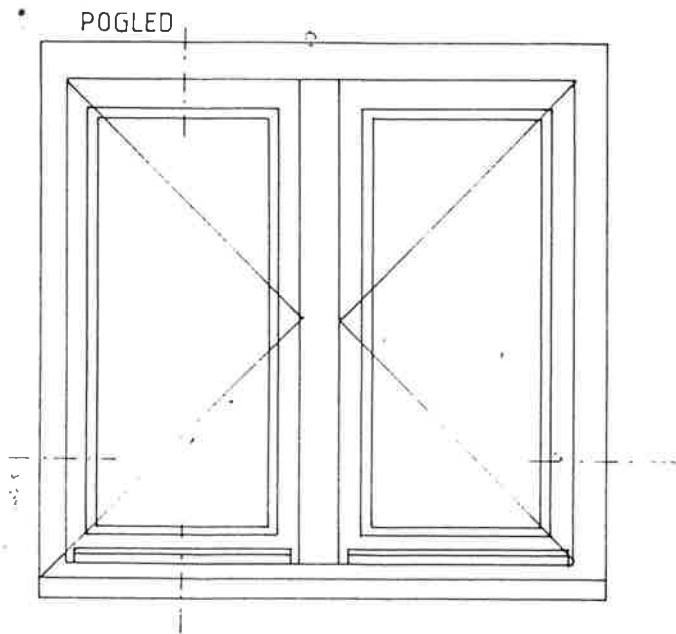
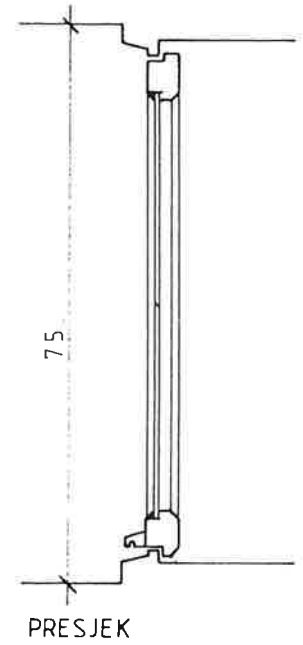
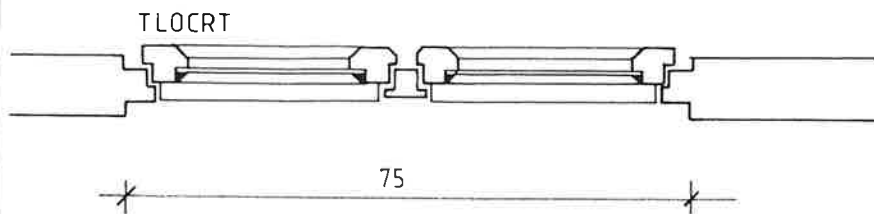
MANSARDNI PROZOR M 1:10

OBJEKT „MAČKA-MAMA“
