NAZIV PROJEKTIRANOG DIJELA GRAĐEVINE
MIŠLJENJE PROJEKTANTA O STANJU KONSTRUKCIJE

OZNAKA MAPE	:	OP 59/22
GRAĐEVINA	:	RESTORAN COPACABANA
LOKACIJA	:	Šetnica hrvatskih dragovoljaca Domovinskog rata 1D, Osijek k.č.br. 652/1 k.o. Tvrđavica-Podravlje
PROJEKTANT	:	Tihana Mijić, dipl.ing.građ. G 287

Osijek, ožujak 2023./svibanj 2026.

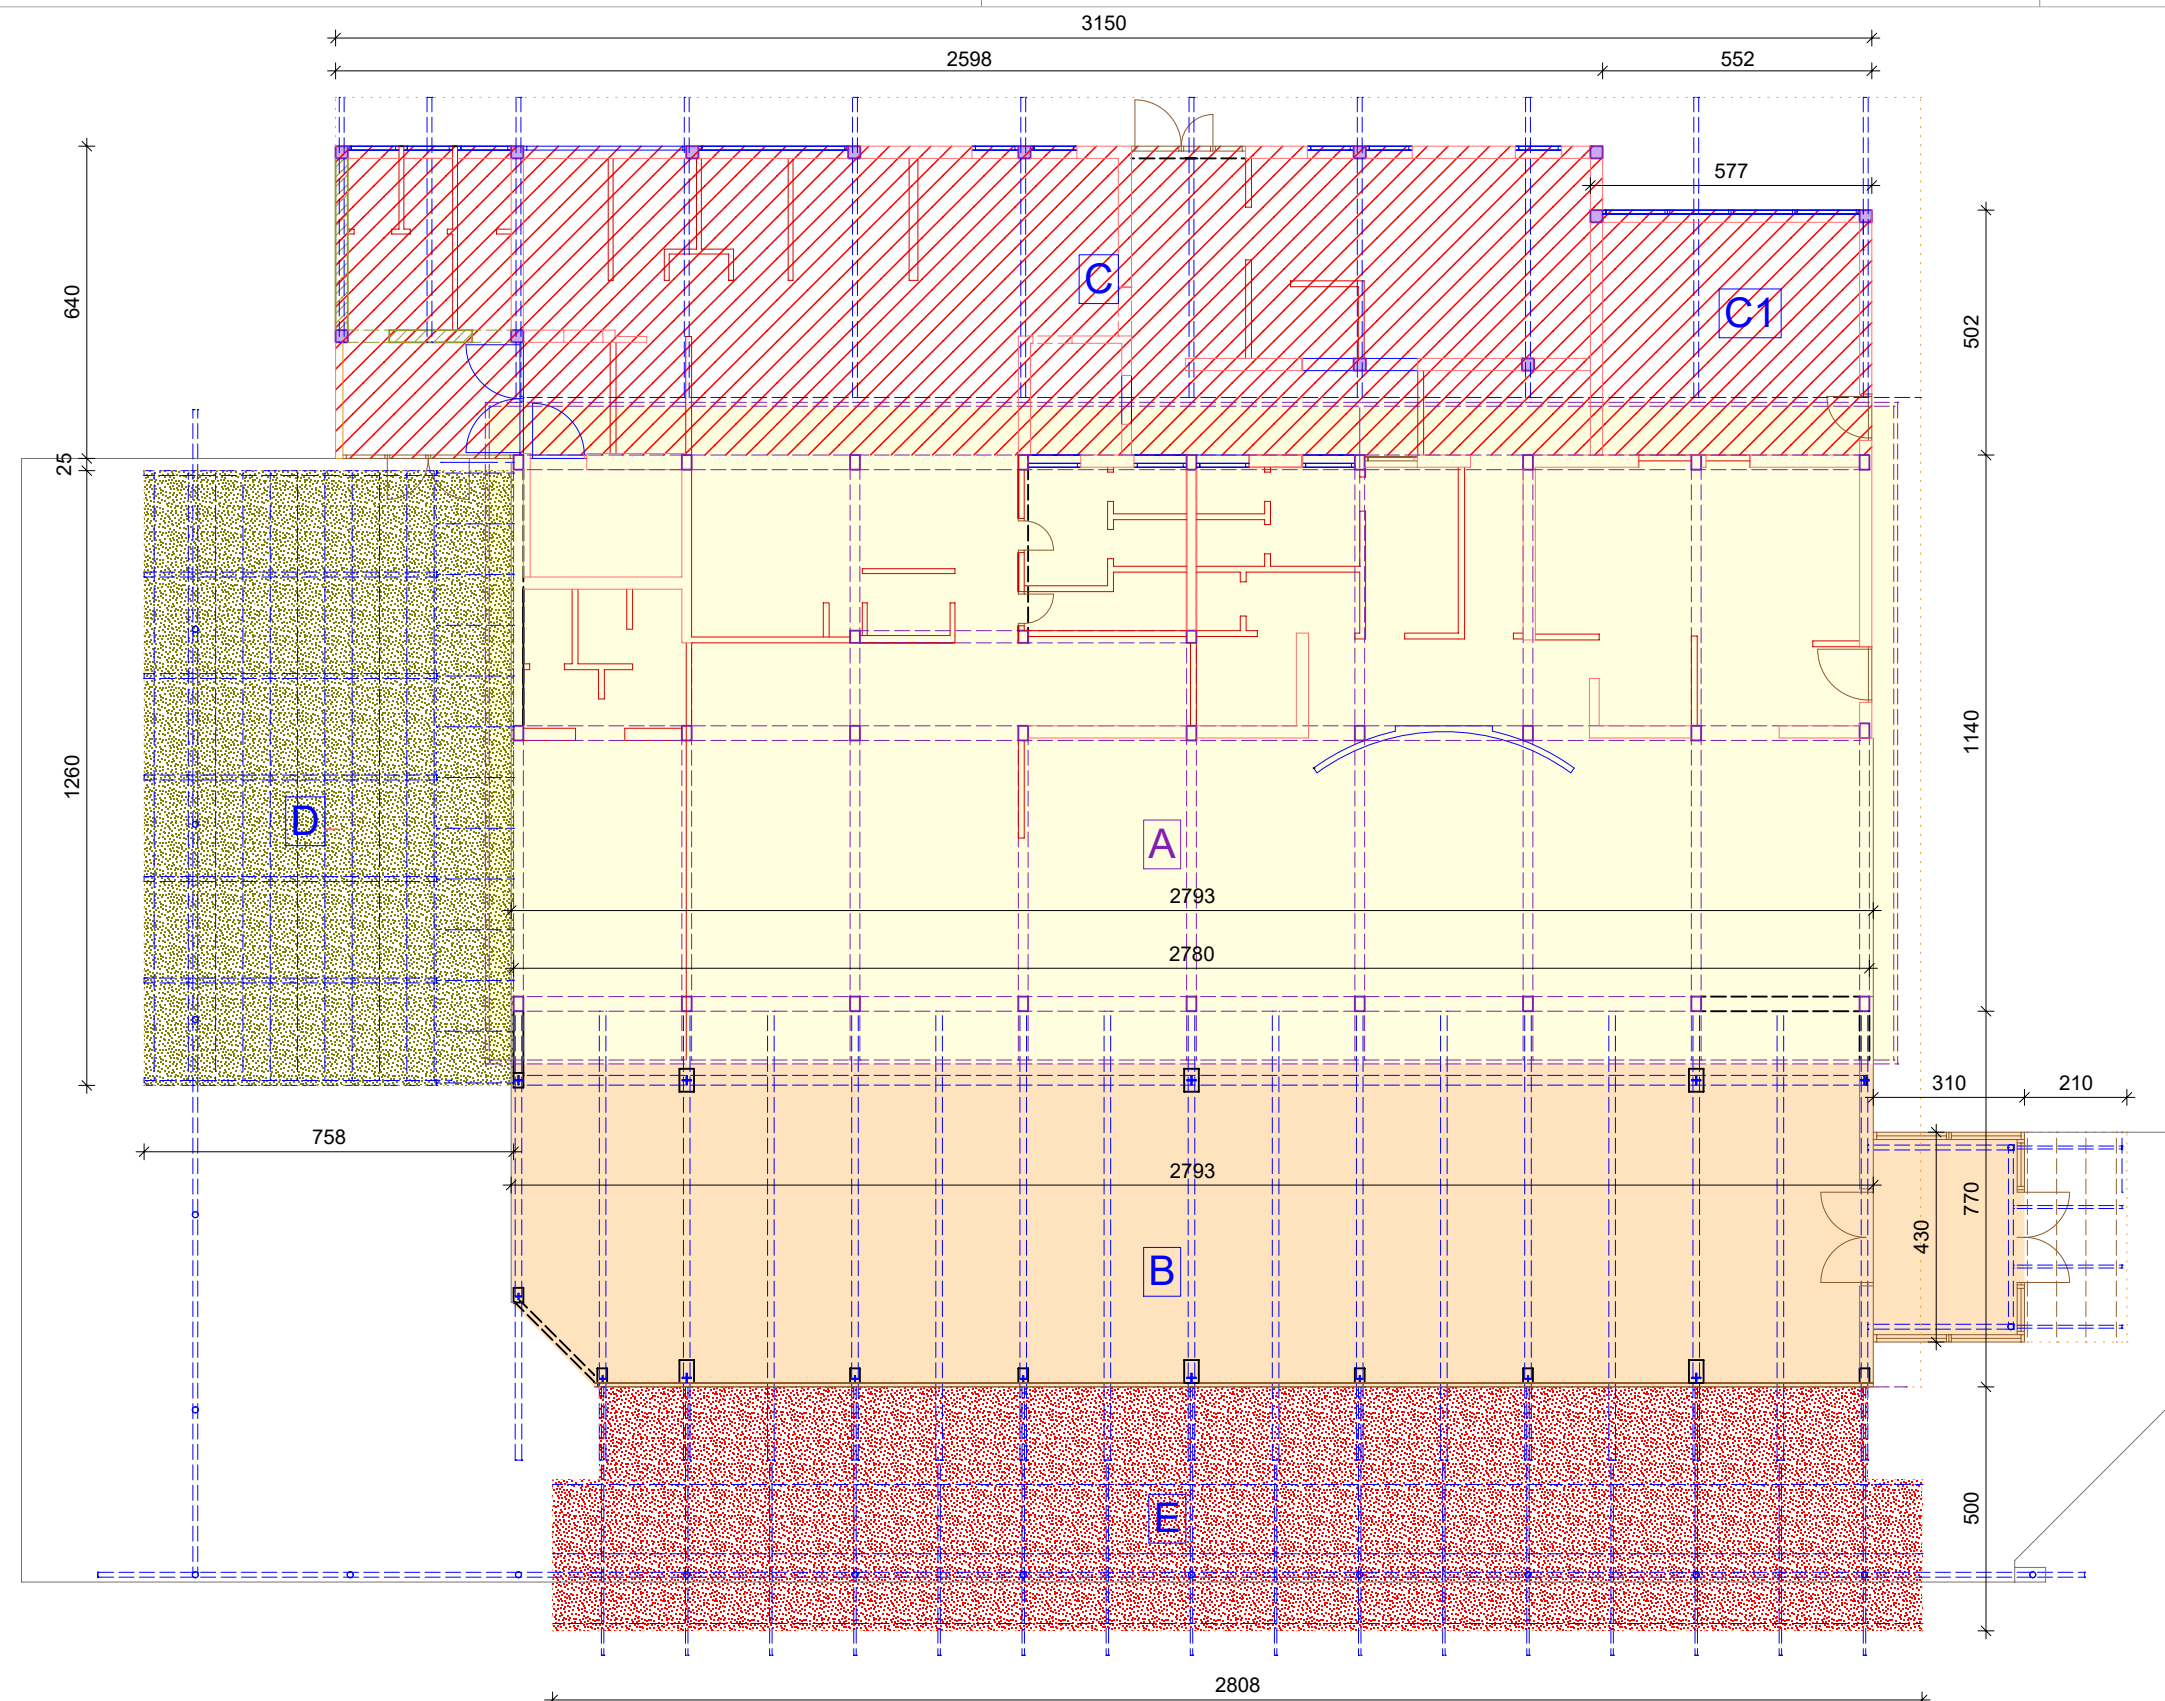
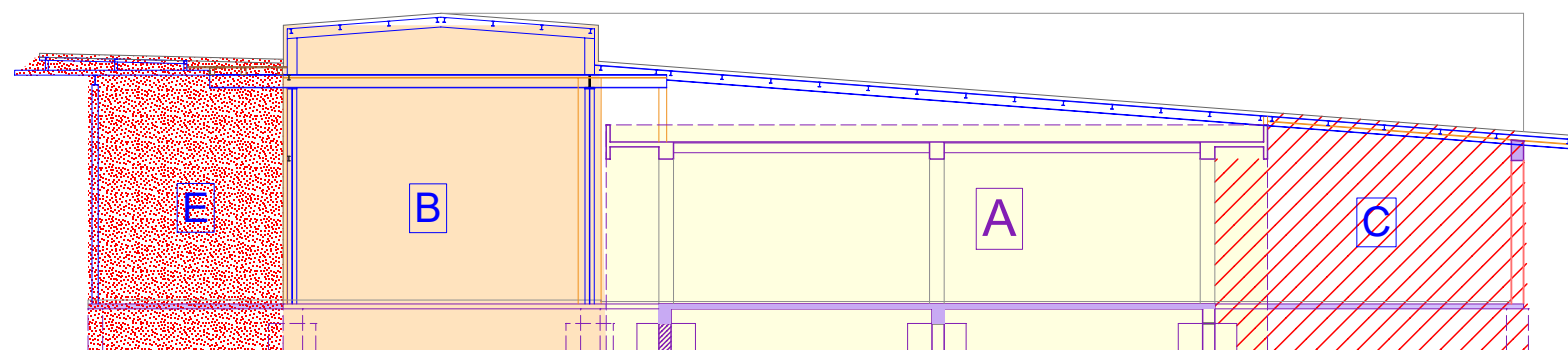
TLOCRT PRIZEMLJA - SHEMA ZGRADE

- OSNOVNI DIO ZGRADE IZGRAĐEN PREMA PROJEKTU TD 15-69 - ZATVORENI DIO
 Napomena: prema projektnoj dokumentaciji zgrada je dimenzija 23.45x11.70, a izvedena je 27.80x11.40m (proširenje za jedan raster)
 ARMIRANOBETONSKA KONSTRUKCIJA
 ZADRŽAVA SE BEZ MOGUĆNOSTI NADOGRAĐNJE ILI BILO KAKVE INTERVENCIJE NA KONSTRUKCIJI ZGRADE
 NAKNADNO DOGRAĐENA KROVNA KONSTRUKCIJA
 PREPORUČA SE UKLONITI I IZVESTI NOVA (Površina krova ista kao zgrada P=384.83m²)
 POVRŠINA BRUTTO P1=384.83m²
- DOGRADNJA 2009.g

ČELIČNA KONSTRUKCIJA - OTVORENA NADSTREŠNICA
 ZADRŽAVA SE UZ MANJU REKONSTRUKCIJU NOSIVE KONSTRUKCIJE
 POVRŠINA BRUTTO P5=136.47m²
